תיק תיעוד | בריכת השחייה בקיבוץ בית אורן, אדר' משה גלפז

שימור המורשת הבנוייה אביב 2018 | מנחות : ד"ר אדר' אורין שחר, עירית כרמון-פופר

מגישות : איה קול, עדן רוטברט, רננה ליפנר-בדיחי, אדוה חפץ ורונה שקד

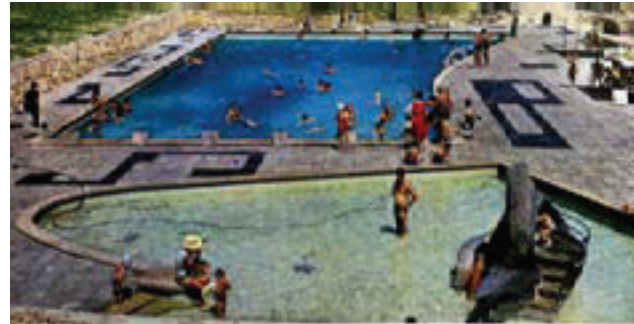
בריכת קיבוץ עין השופט

מתחם שחייה אשר יש בו הפרדה מוחלטת ל - 2 בריכות - בריכת ילדים ובריכה סטנדרטית עם פינה לקפיצה למים.

מתוך: "מתקני ספורט ונופש", מ. גלפז

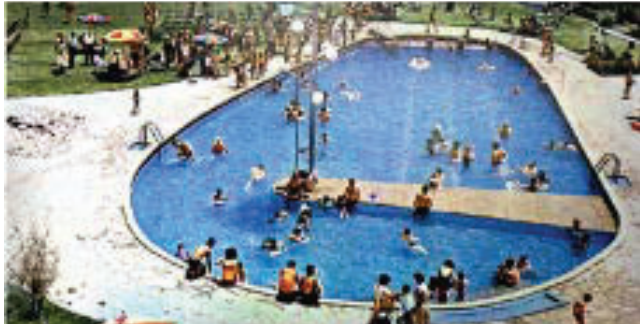
"נאות מדבר" בבאר שבע

הבריכה מופרדת ע"י לשון החוצצת בין איזור השחייה ואיזור הרחצה וסמוכה למגרשי ספורט (בדומה לבריכת קיבוץ בית אורן). בריכה זו תוכננה בתיאום עם אדריכל המלון ד. עקדי.

מתוך: "מתקני ספורט ונופש", מ. גלפז

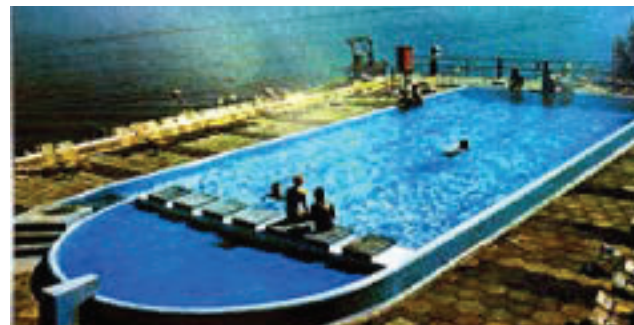
"גלי כנרת" טבריה

בריכה שנבנתה בתוך הים ומנצלת את מי הים למילוי הבריכה (לאחר סינון). גלפז זכה בפרס מהמכון הלאומי לבניית בריכות שחייה בארצות הברית על בריכה זאת.

מתוך: "מתקני ספורט ונופש", מ. גלפז

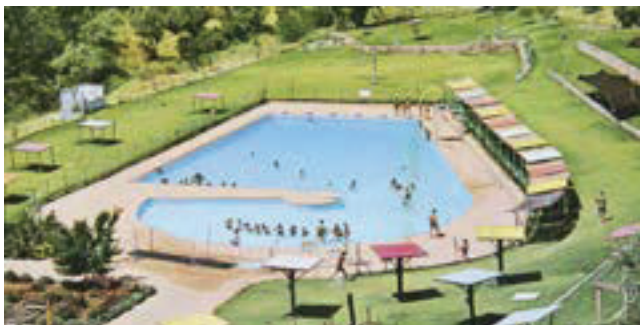
הבריכה בצפת

הבריכה מופרדת ע"י לשון החוצצת בין איזור השחייה (המים העמוקים) לאזור הרחצה (מים רדודים). בריכה זו מזכירה מאוד את הבריכה בבית אורן.

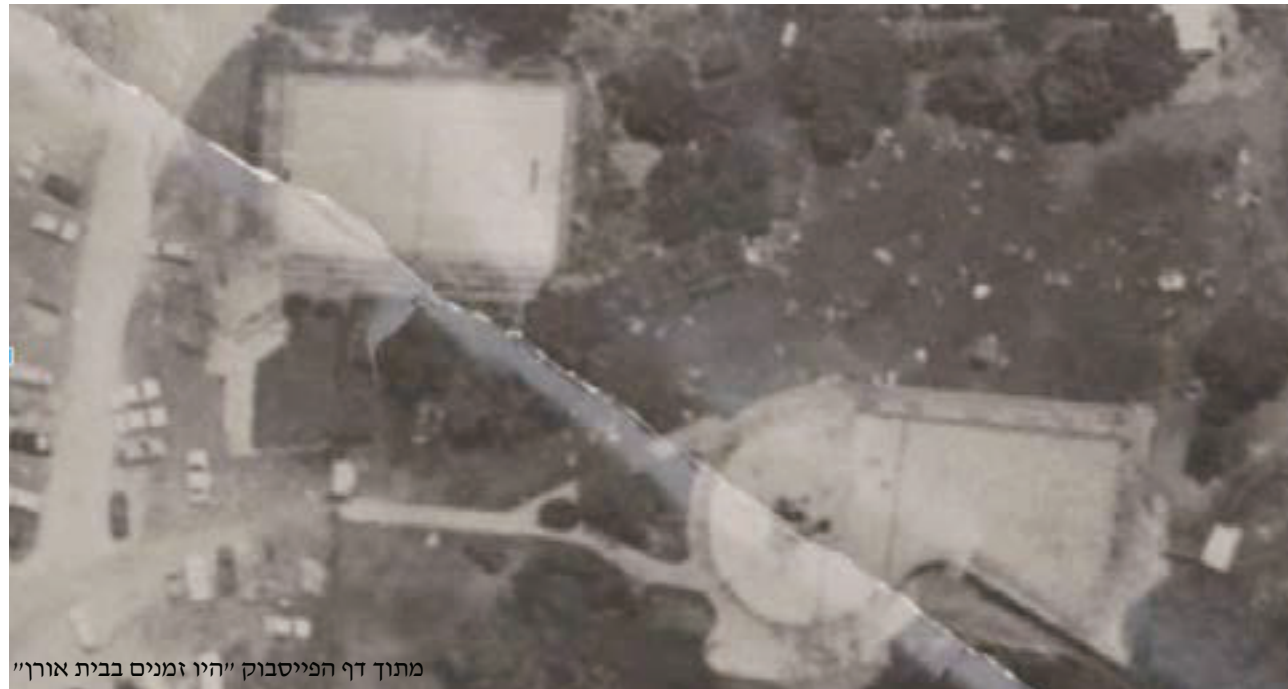
2.2.1. תצלום אוויר

תצלום האוויר מציג את מגרש הכדורסל (שמאל) ואת בריכת השחייה (ימין).
הגעת קבוצת חברים גדולה, תנופת פיתוח

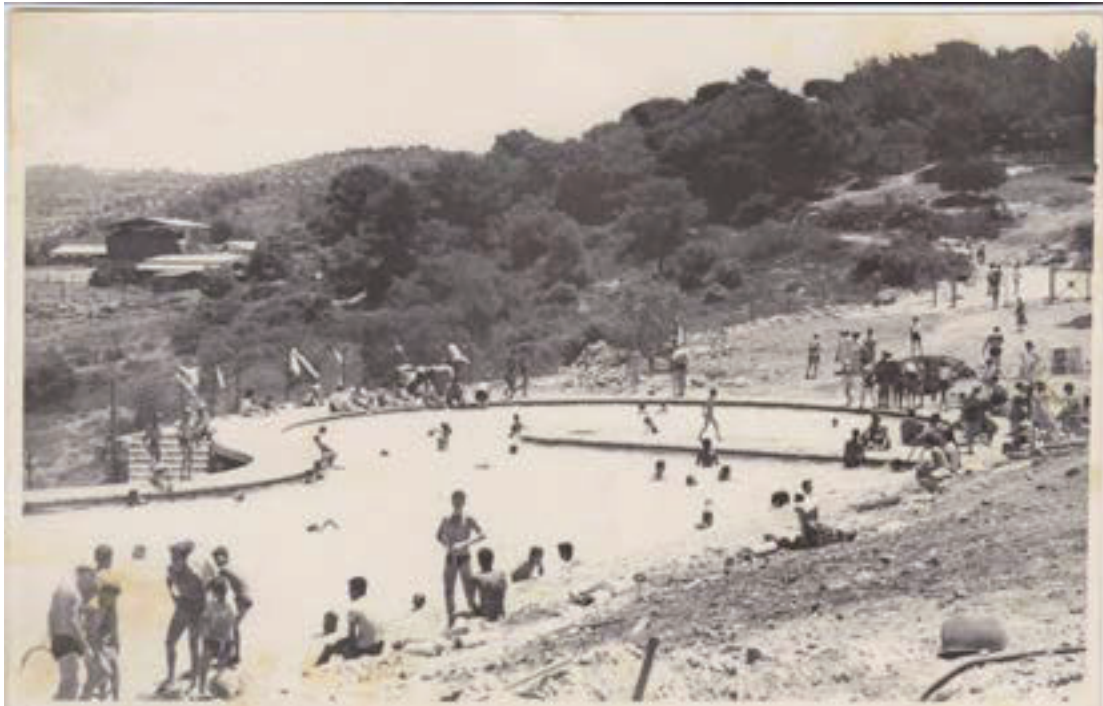
ניתן לראות כי הבריכה עונה כמעט במדויק על הגדרה זו: חלקה המזרחי רדוד מאוד, ומאפשר משחק פעוטות, והיא מעמיקה בהדרגה עד החלקים העמוקים ביותר המאפשרים קפיצות. הבריכה אינה כוללת מסלולי שחייה, וצורתה המעוגלת אפילו מקשה על כך. התכנון התייחס לטופוגרפיה כמניע לתכנון. קו המים ממשך את קו הטופוגרפיה האחרון, וכל ההפניה של הבריכה מכוונת אל הרי הכרמל ואל החורשה ממול. גם המקפצות מתוכננות כך שישקיפו אל עבר קהל הצופים מצד אחד, ואל הנוף מן הצד השני (ולא עם הגב אל הנוף). הטופוגרפיה מנוצלת היטב מבחינת העומק, כאשר החלק הרדוד ביותר של הבריכה נמצא על צלע ההר, והחלק העמוק ביותר נמצא מעל השיפוע החד ביותר, ואף מוגבה באמצעות קורות.

הייתה הטופוגרפיה של השטח. בנו קיר אבן גדול כדי ליצור את המשטח. כאן אתן יכולות לראות מה היה הגובה של הבריכה המקור... לא יודע מי בדיוק בחר את המקום אבל צריך להבין שההר הולך במדרון והחלק שקרוב להר ישב על תשתית של סלע ממש ולא היה בעיה של ייצוב, החלק הרחוק היה קצת באוויר ושם הייתה בעיה" (מתוך ריאיון עם זאב שבתאי, חבר קיבוץ בית אורן).

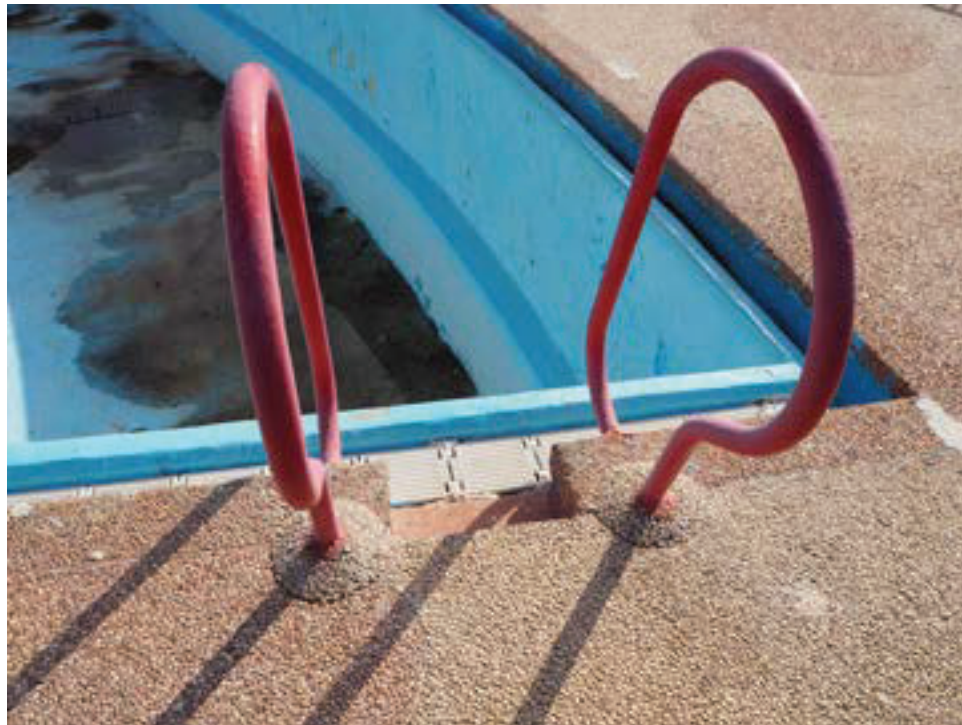
המעקה כיום, תמונה שצולמה באתר, 26.4.2018

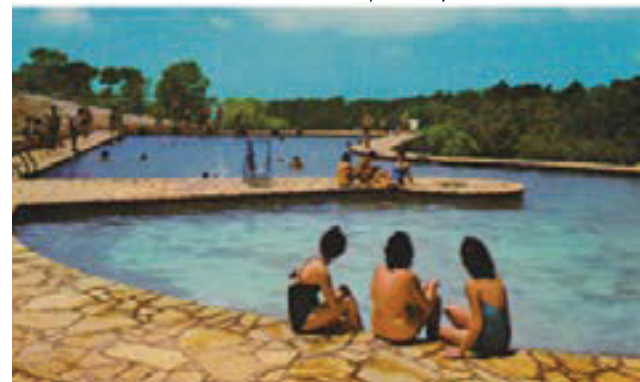
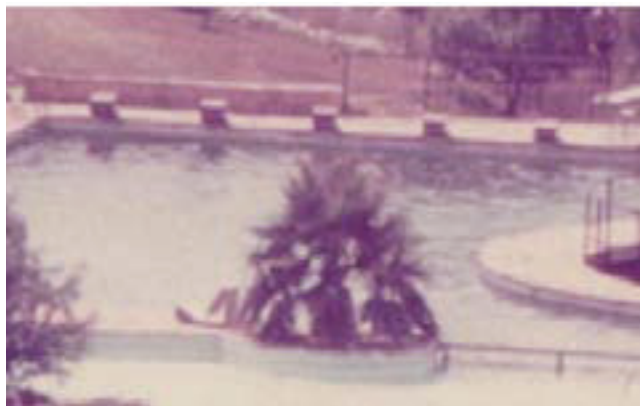
השתילה ותחילת הגדילה, 1963-64, לקוח מתוך: ארכיון בית אורן

" באמצע העיגול היו אבנים ושם שתלו את הדקל. יש לנו צילומים שמראים את הדקל כל פעם בגובה אחר. הוא הגיע עד לגובה 15 מטר אני חושב, עד שהוא נשבר. יש תמונות מהשנים האחרונות ורואים את הדקל הזה באמצע, זה היה הסמל המסחרי של הבריכה. את השיפוץ עשו לפני שלוש שנים, פה חתכו את הדקל (מצביע על נקודת החיבור עם הרצפה) ושפכו עליו בטון. אני בזמנו הייתי אחראי... היה קבלן מדלית אל כרמל, אני אמרתי לו תעשה כך וכך. אני בניתי לו תבנית של דיקט. אגב, עשינו גם בפנים דיקט כדי להשאיר לו את הבית של האדמה, והוא עוד ישנו בפנים לדעתי. לא יכולנו להוציא את התבנית הפנימית" (מתוך ריאיון עם זאב)

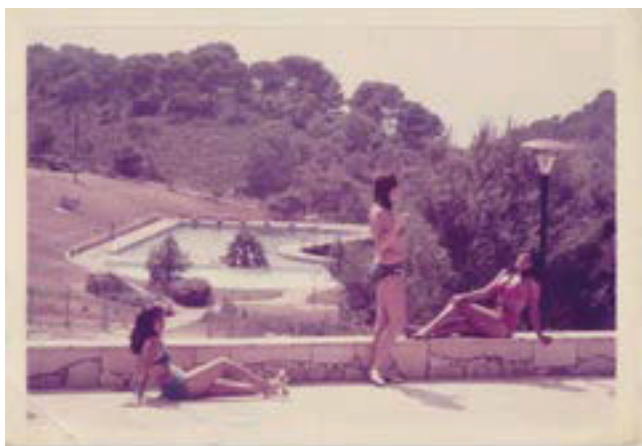
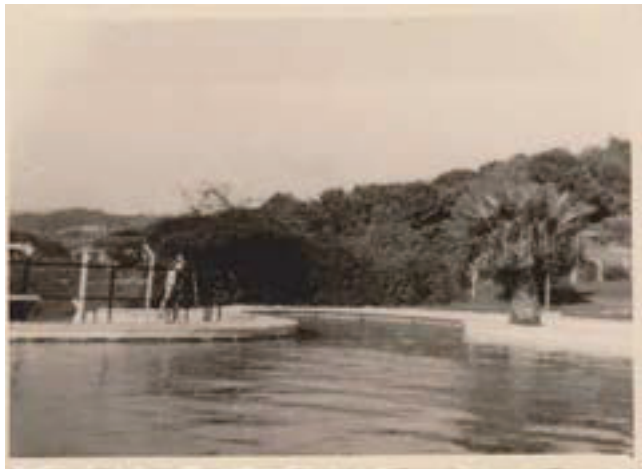
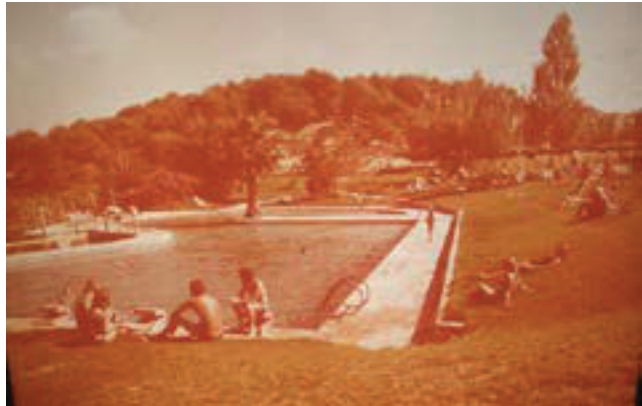
הגדילה, 1965-1970, לקוח מתוך: דף הפייסבוק: "היו זמנים בבית אורן"

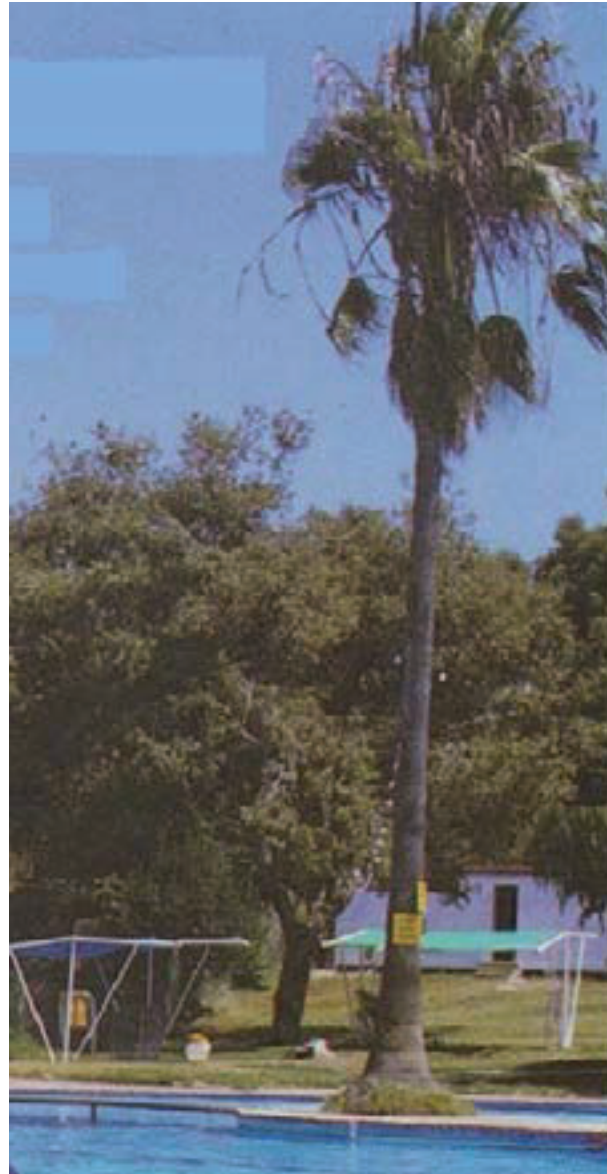
הדקל, מימין לשמאל (תאריכים מקורבים) : 1965, 1975, 1985, 1995, 2000, 2010. לקוח מתוך : דף הפייסבוק : "היו זמנים בבית אורן"

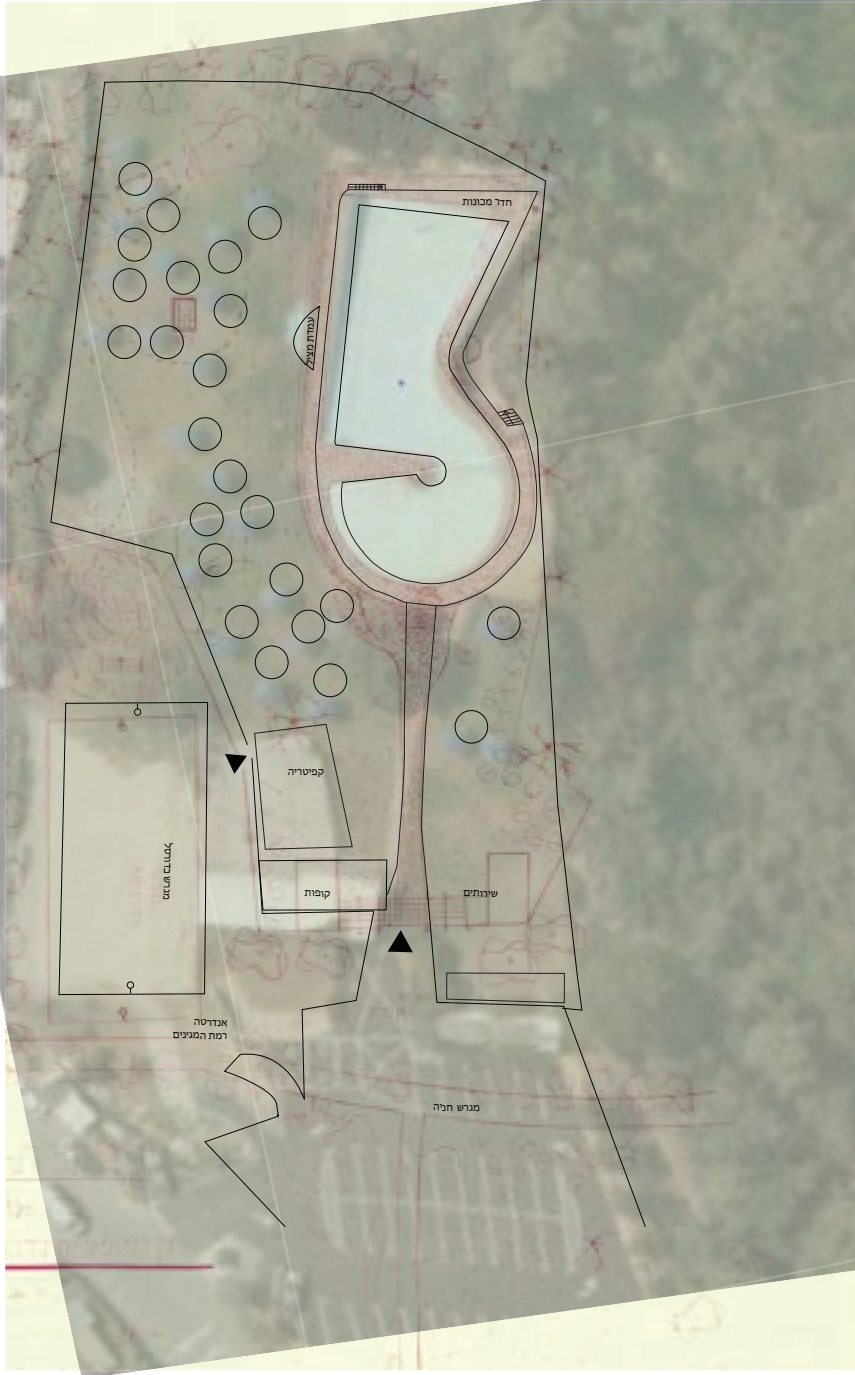
תכנית מצב חדש לאחר השיפוץ על רקע הבריכה לפני השיפוץ.
 לאחר השיפוץ הוספו מבנים קלים שמשמשים את הבאים: שירותים, קפיטריה וקופות (הבריכה היא בריכה פרטית).

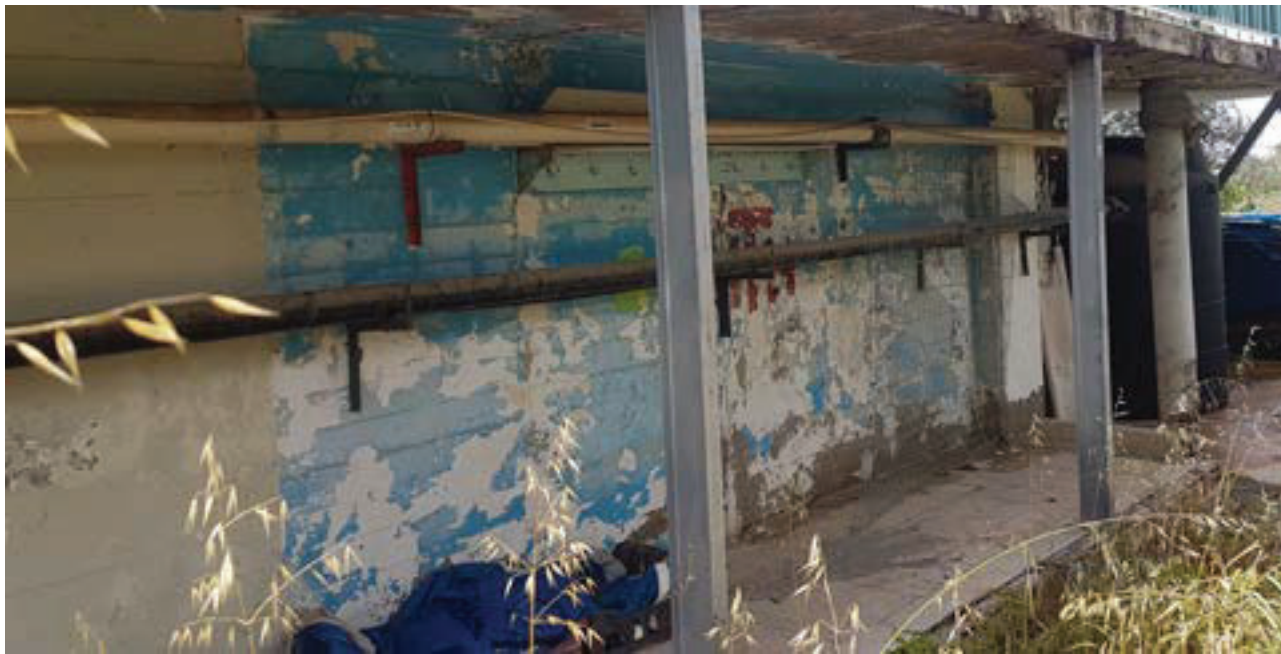
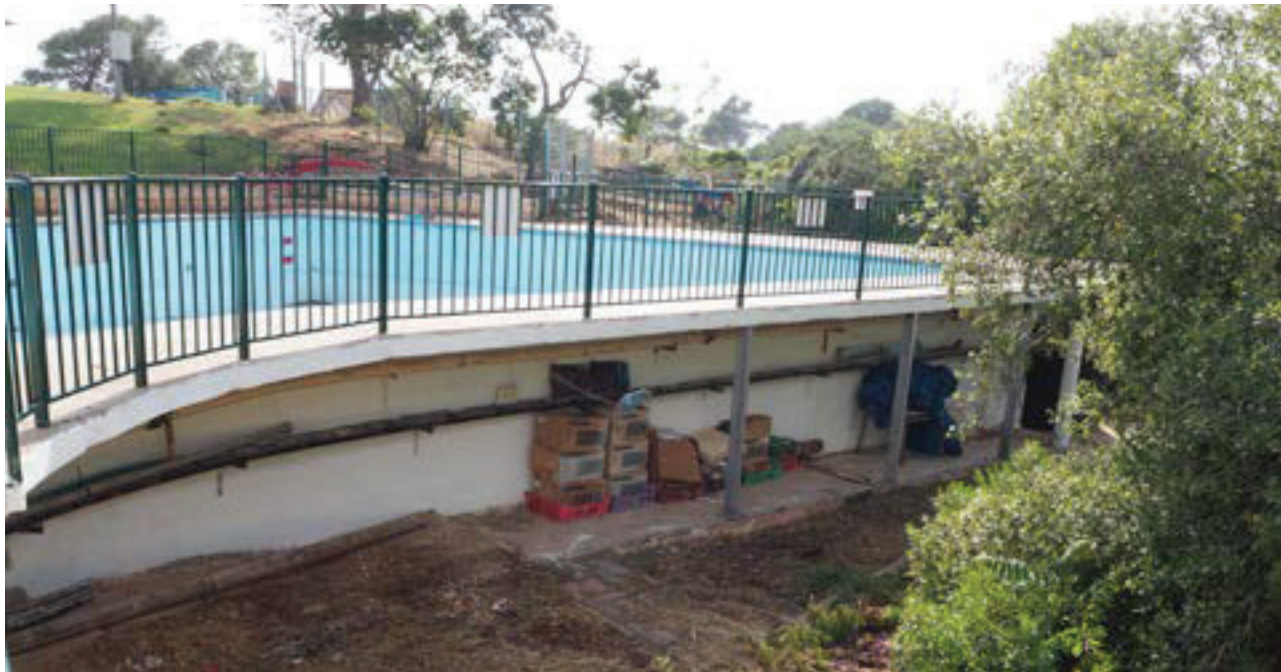
בחלק האחורי, היכן שהיה קיר תמך נוספו עמודי פלדה לחיזוק הקיר והבריכה. בעבר, בחלק זה היו שירותים ותאי הלבשה. לאחר השיפוץ האזור האחורי חסום וגם הגישה אל חדרי המכונות.

באפריל 2018 עוד הייתה עדות לכיתוב המצביע על מיקום שירותי הנשים. בחודש מאי 2018, הכיתוב נמחק כחלק מצביעה מחדש של הבריכה לקראת פתיחת עונת הרחצה.

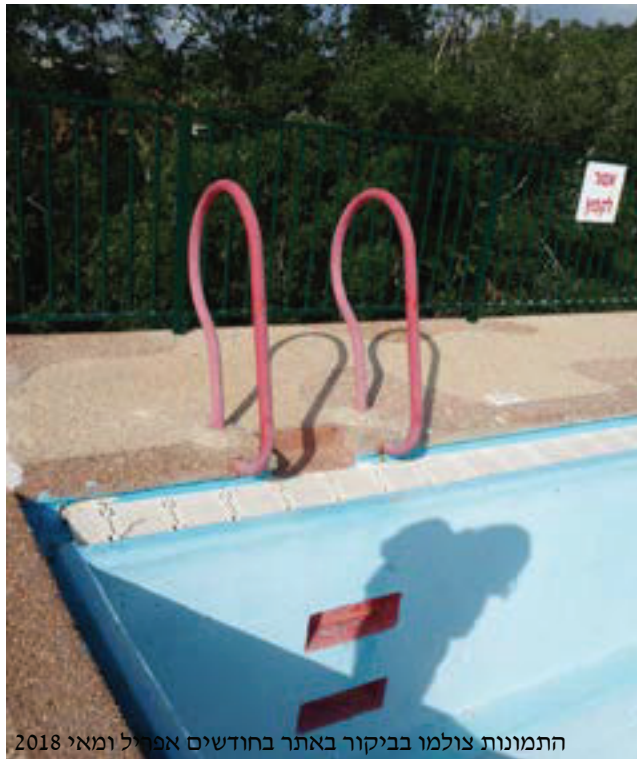
בשיפוץ הוחלפה גם הגדר בצד הצפון-מערבי בגדר תקנית (בשונה מהגדר שהייתה קיימת לפני).
