בית החרושת לספירט (בית מלצ'ט, בית הלורדים)

תל מונד

מבוא לשימור המורשת הבנויה 205000

גלגוליו של בית החרושת לספירט בתל מונד כביטוי להשפעתן של מטרות מסחריות על

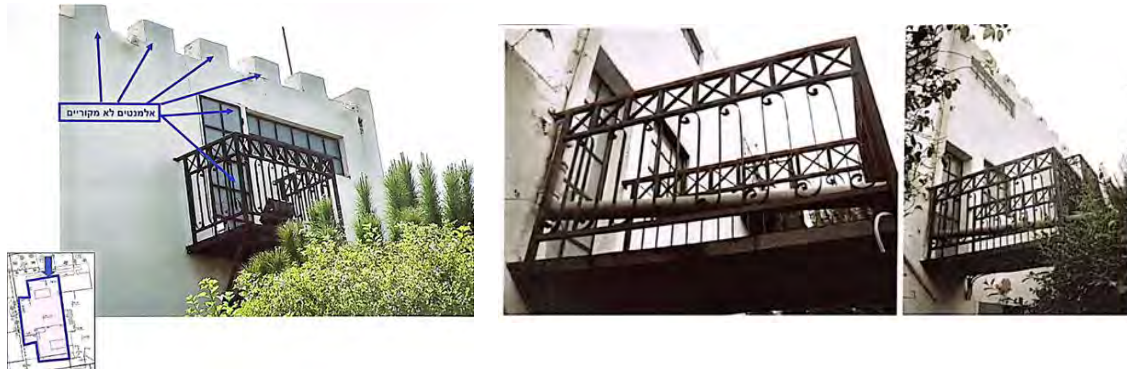
בשם מטרה זו, אלמנט חדש ובולט היה גימור זיזי המורכב מתוספת של בלוקי איטונג המוצבים לסירוגין על קצות הגג, שהקנו למבנה חזות של מבצר. כך גם פרזולים מגונדרים נוספו על גביי מעקות המרפסות.

צילומי תקריב של אלמנטים לא מקוריים: מרפסת ומעקה בפרזול לא מקורי, בלוקי האיטונג על גג המבנה⁶

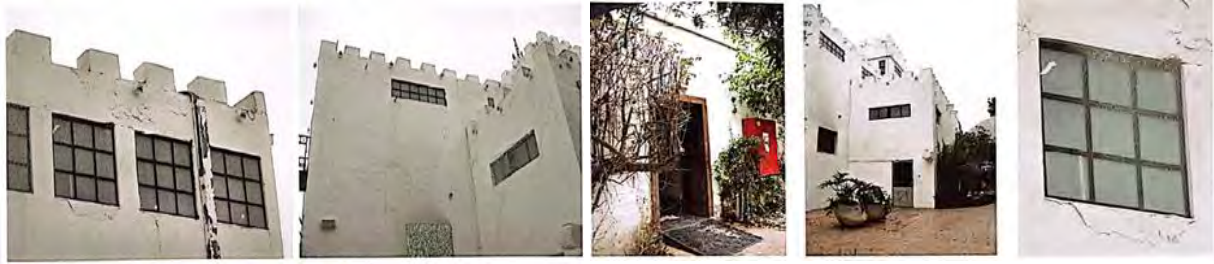
צילומי תקריב של החלונות והפתחים – שנות ה-90

רוב חלונות המבנה נראו חדשים, שאינם שייכים למבנה המקורי, חלקם עשויים מסגרות ברזל וזכוכית. חלק מדלתות המבנה היו עשויות מתכת ואחרות מעץ, נראה כי חלקן היו בעבר חלונות שהוסבו לדלתות.

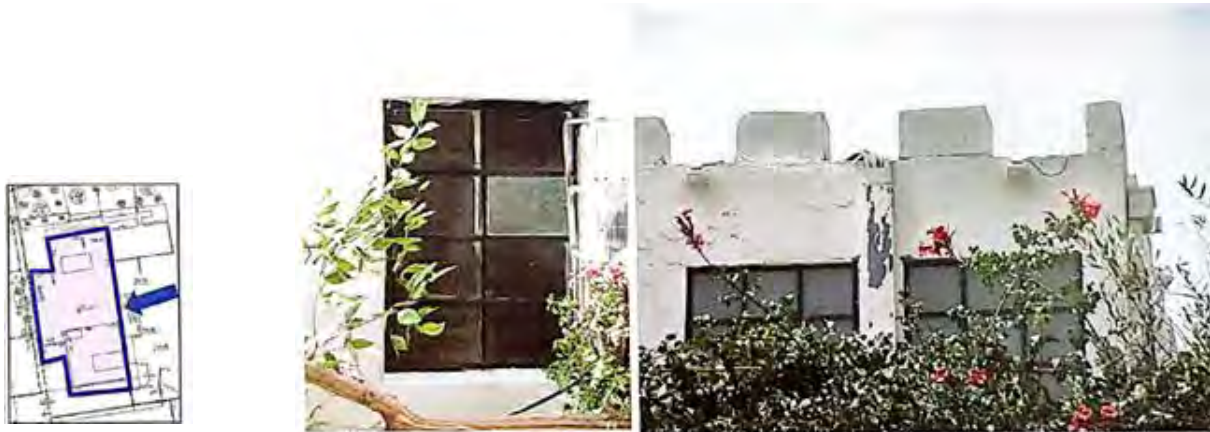
צילומי תקריב של החלונות הלא מקוריים – שנות ה-90⁹

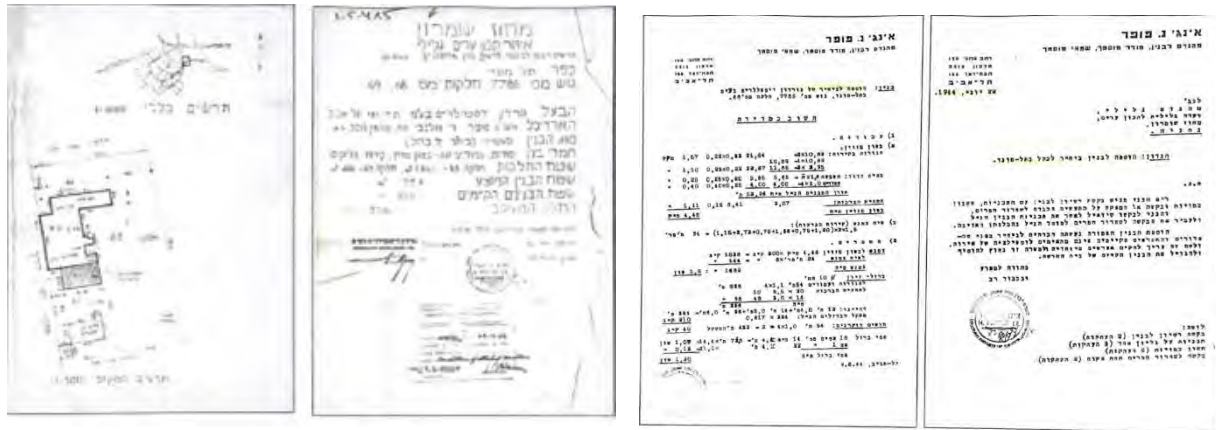
נספח 1: בקשת היתר לתוספת – 1944

גורדון דיסטילרס בע"מ (הבעלים לאותה תקופה) – בקשת היתר לתוספת למבנה (מחסן לספירת בחזית הדרומית שלו) - ביח"ר לכוהל – בקשה ראשונה להיתר ב-1944 – נבנה בפועל ב-1946. מתוך תיק התיעוד והשימור למבנה, 2010.

בשנת 1944 מתקבל היתר לבניית תוספת ראשונה לבית החרושת שתשמש כמחסן ספירט (3), סמוך לחזית הדרומית. התוספת נבנתה לאחר כשנתיים. היתר זה הוא התיעוד הראשון אודות המבנה המקורי (ראו נספח 1).
